CONDICION DE LAS CALLES

Evaluación de la Infraestructura Vial

Ciudad de Los Angeles
Departamento de Obras Públicas
Agencia de Mantenimiento de Calles

Septiembre 2008

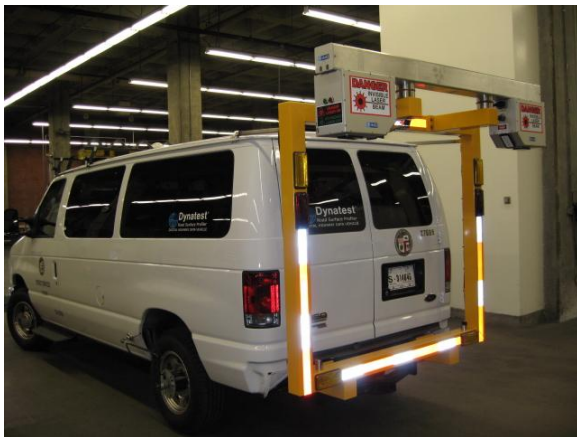
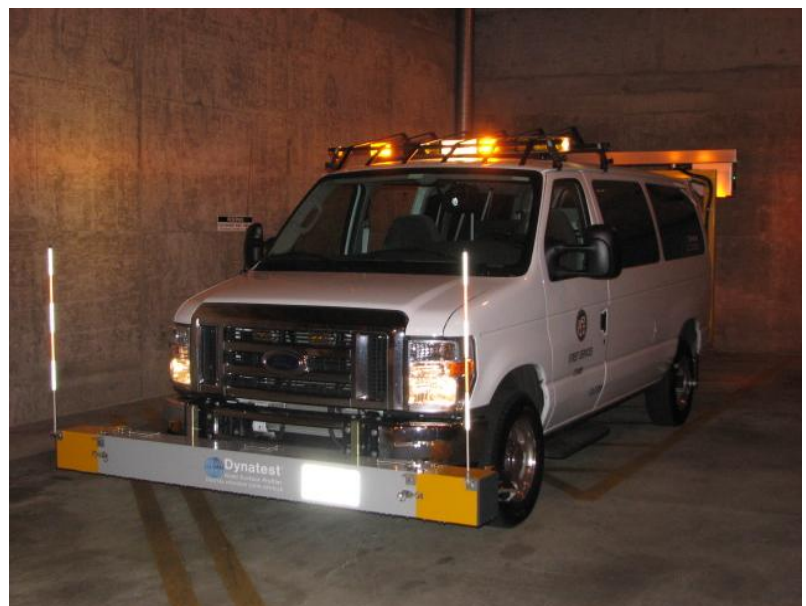
Inspección de Campo (Recolección de Datos): La agencia de mantenimiento de calles actualmente utiliza una camioneta que automáticamente recoge datos del daño en el pavimento. Esta camioneta está equipada con una estación de trabajo computarizada, cámaras para tomar imágenes digitales de alta definición de la superficie de la calle, y un sistema láser para capturar la aspereza y las deformaciones de la calle.

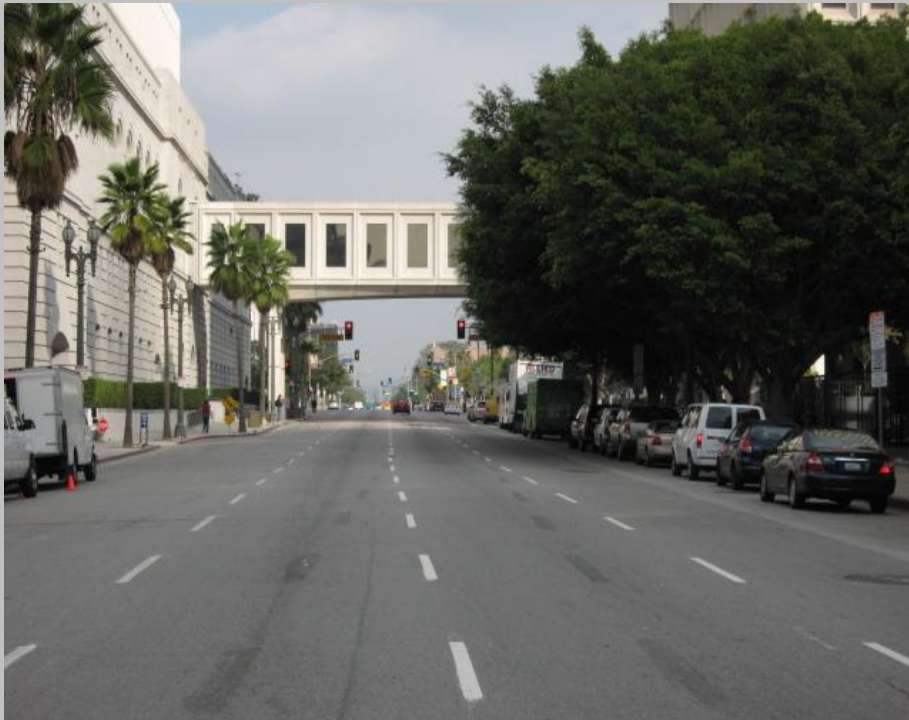
Cuadro 5a

NO-RESIDENCIAL

Las primeras tres clasificaciones son consideradas “no-residenciales” y generalmente, son calles que conectan lugares lejanos. Este grupo de calles representa aproximadamente 4,200 km de la red y típicamente son calles anchas (entre 14 metros y 30 metros) que llevan volúmenes de tráfico pesados. Las calles primarias, secundarias, y colectoras se diseñan y construyen con capas más gruesas de asfalto y duran aproximadamente de 15 a 20 años antes de requerir rehabilitación. (Cuadro 5a, página 24)

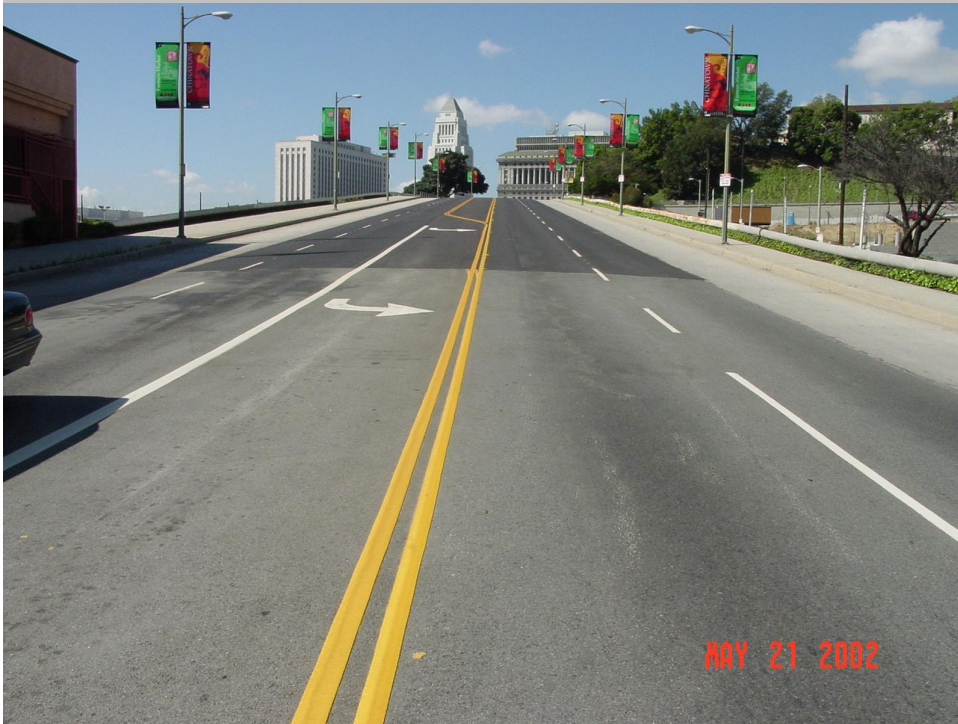
Cuadro 6a

CALLE DE CONCRETO ASFALTICO

La red de calles también se puede clasificar por su tipo de superficie. Principalmente, dos tipos de superficie son típicos de las calles de la ciudad de Los Angeles: Concreto Asfáltico (AC)⁶ y Concreto de Cemento Portland (PCC)⁷. (Cuadros 6a y 6b, página 25)

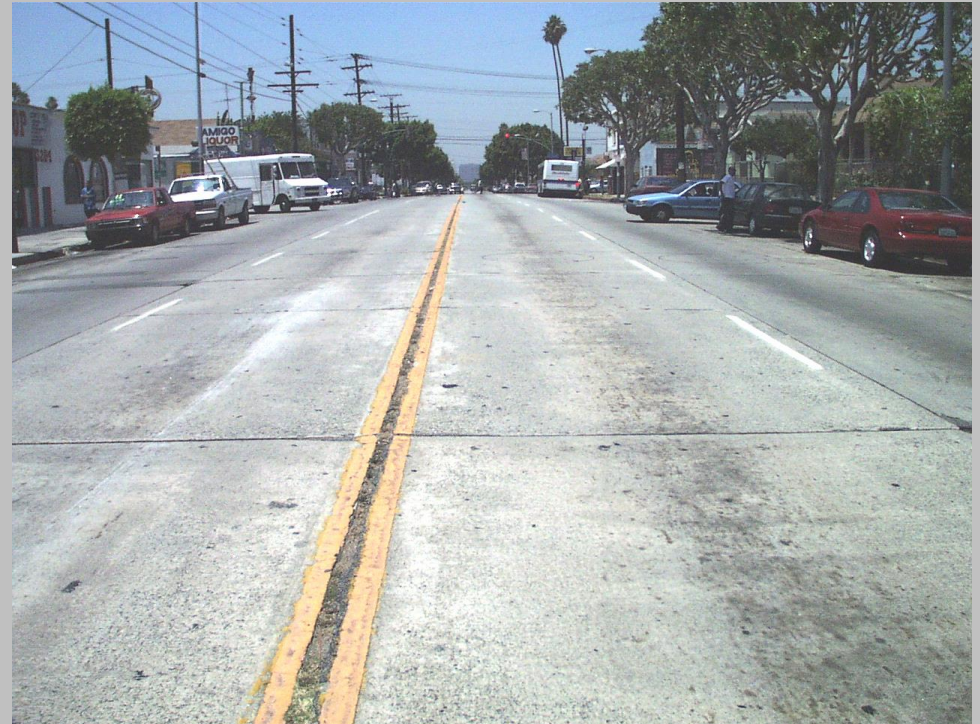
Cuadro 6b

CALLE DE CONCRETO DE CEMENTO PORTLAND

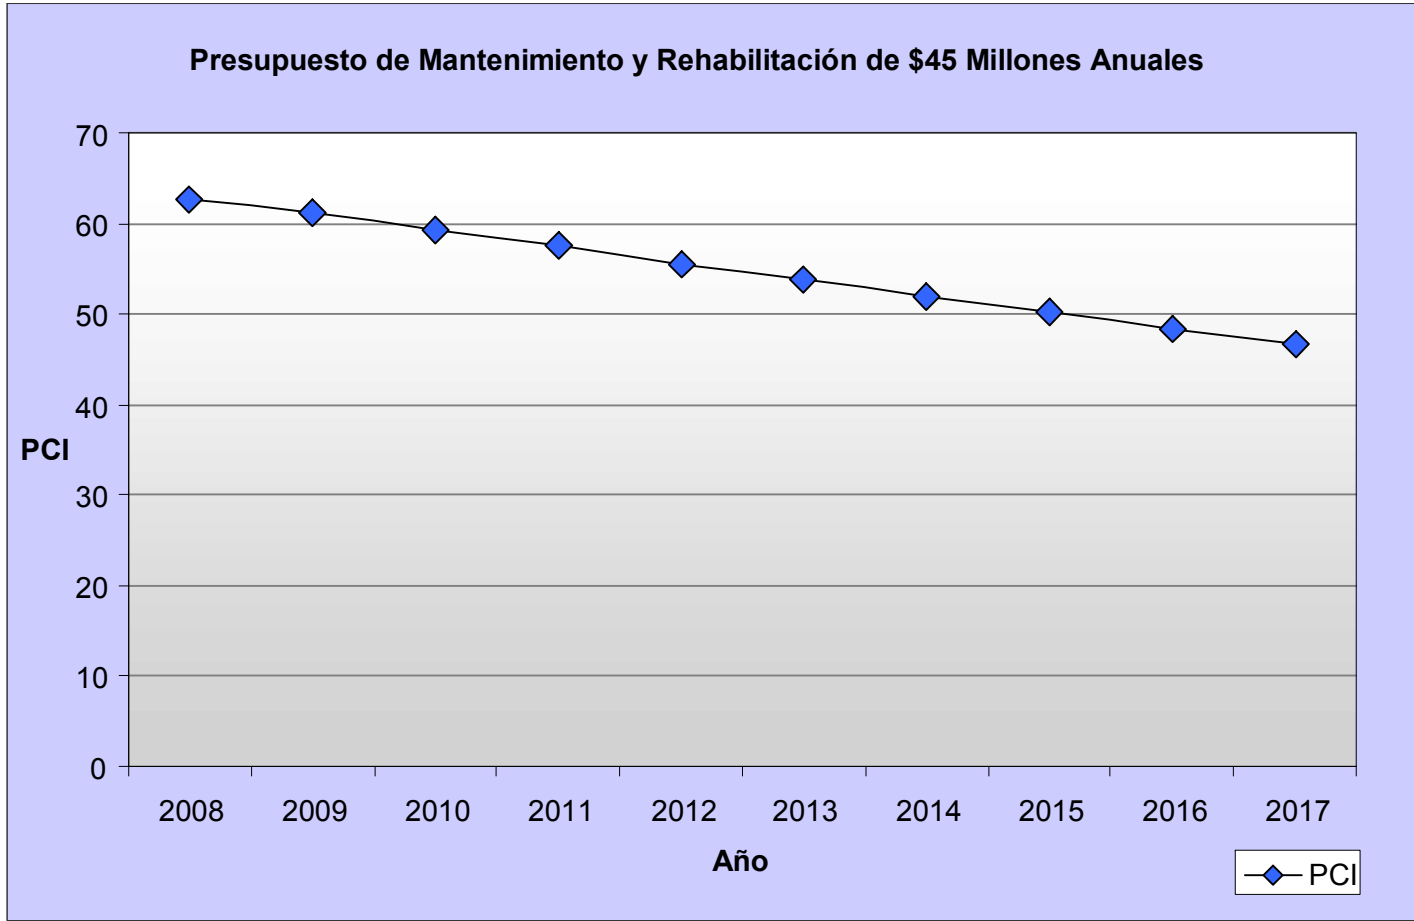
Cuadro 7

**AGENCIA DE MANTENIMIENTO DE CALLES
AREA DE ADMINISTRACION DE PAVIMENTOS
2008 EVALUACION DE LA INFRAESTRUCTURA VIAL
CONDICION PROMEDIO**

para los próximos diez años indica que el promedio de PCI de 62 bajaría hasta 47 al final del décimo año, como es mostrado en el cuadro 7 de la página 26.

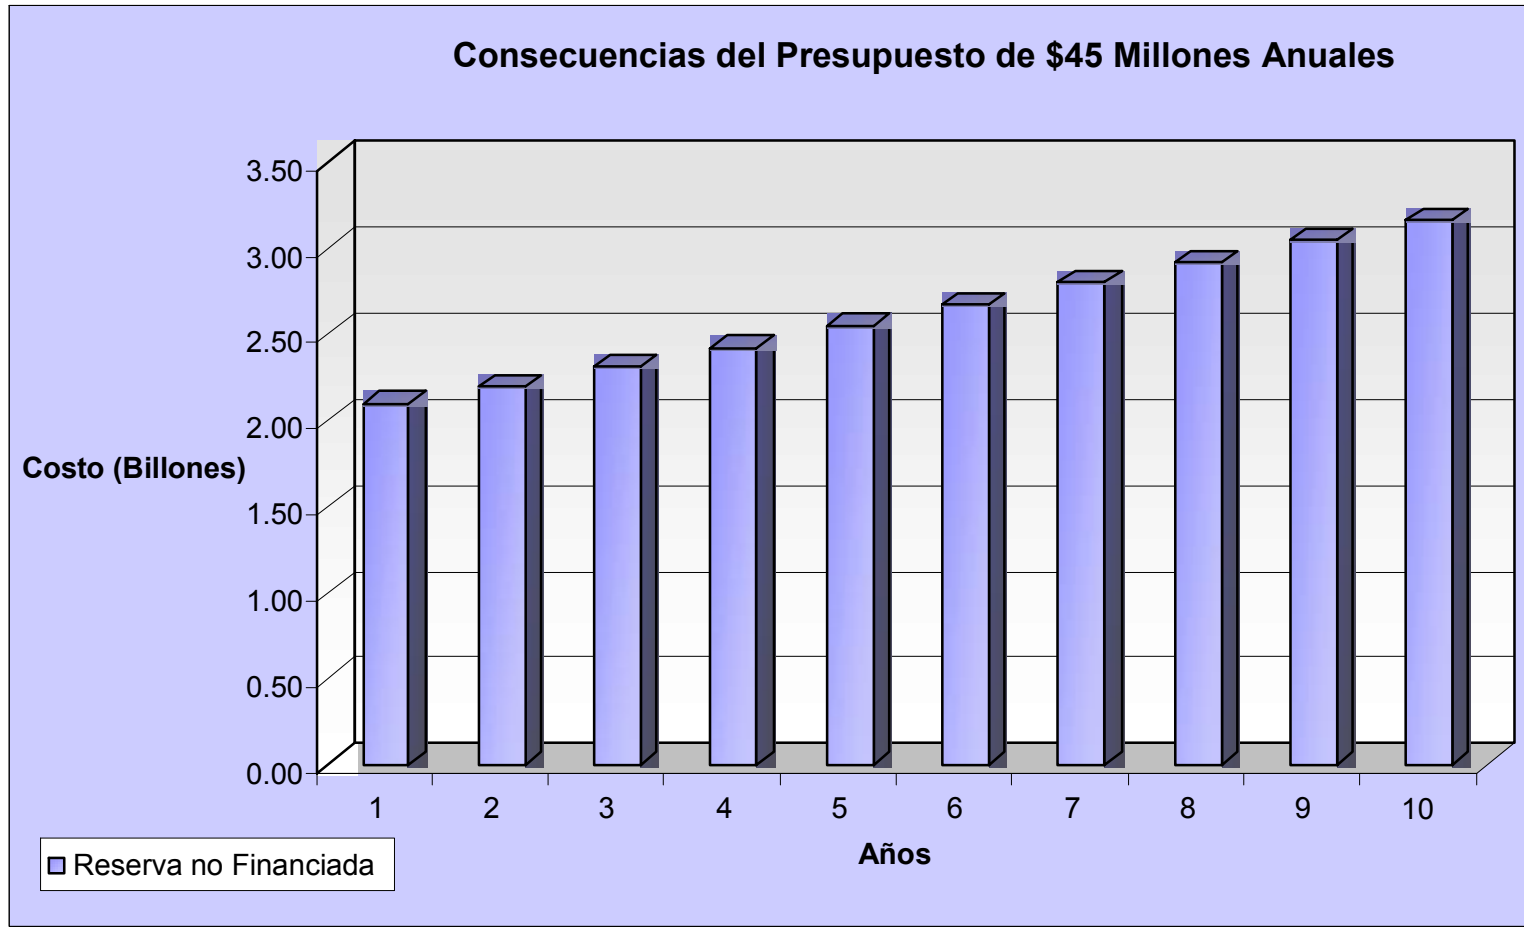
Cuadro 8

**AGENCIA DE MANTENIMIENTO DE CALLES
 AREA DE ADMINISTRACION DE PAVIMENTOS
 2008 EVALUACION DE LA INFRAESTRUCTURA VIAL
 “TRABAJO ACUMULADO” DE MANTENIMIENTO Y REHABILITACION**

Para lograr el objetivo de aumentar el promedio actual de PCI de la red de calles al PCI deseado de 80, la ciudad debe de asignar \$285 millones por año por los próximos diez años; esta inversión eliminaría también el “trabajo acumulado” de mantenimiento y rehabilitación de \$1.92 billones. Si un presupuesto anual para rehabilitación de \$45 millones se mantiene por los próximos diez años, el “trabajo acumulado” de mantenimiento y rehabilitación aumentara a \$3.2 billones al final del décimo año como se muestra en el cuadro 8 de la página 27.
